**RAPORT AUTOTESTO.PL**

Raport: **(429776951/2025)**  
Raport wykonał: **(kod eksperta)1613**  
Data sporządzenia raportu: **27.03.2025**  
Pakiet: **Standard**

| Marka | Mazda |
| Model | 3 |

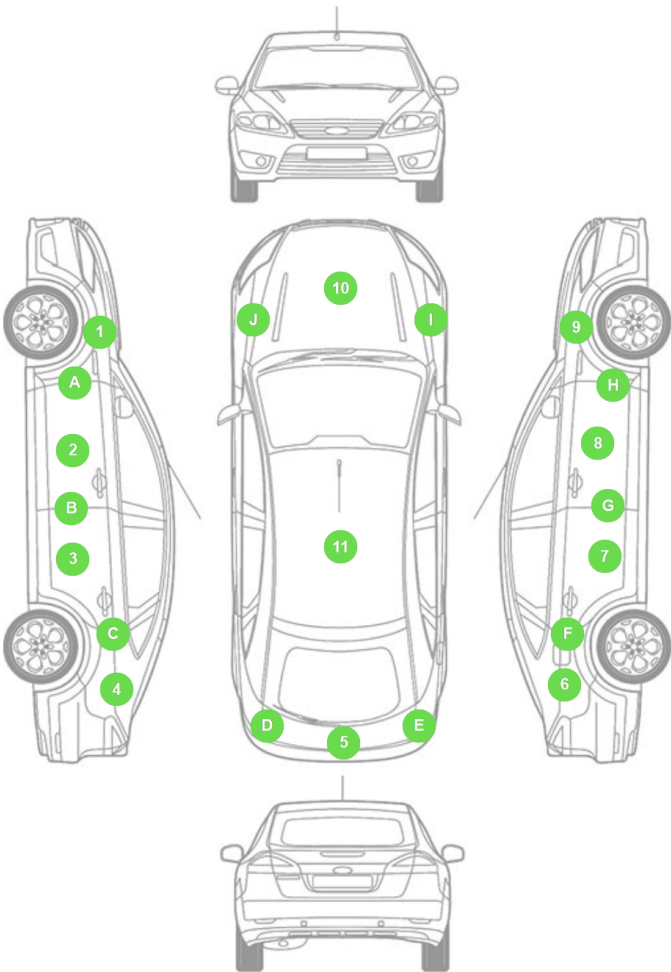
| Punkt | Zakres [µm] |
|---|---|
| 10 | 300-750 |

Badanie lakieru zostało wykonane za pomocą urządzenia diagnostycznego Blue Technology Expert. Przed pomiarem urządzenie zostało skalibrowane. Grubość powłoki lakierniczej jest jednolita na całym nadwoziu, z wyjątkiem maski. Pomiar grubości powłoki lakierniczej na słupkach nie wykazał nieprawidłowości, podobnie jak pomiar szczelin karoserii.

Sporządzono zdjęcia dokumentujące stan pojazdu w dniu oględzin. Na tylnym prawym błotniku widoczna jest minimalna wgniotka, a na przednim prawym błotniku drobny odprysk. Maski oraz przedni zderzak były lakierowane.
