**RAPORT AUTOTESTO.PL**

Raport: **(363933699/2025)**  
Raport wykonał: **(kod eksperta)540**  
Data sporządzenia raportu: **07.05.2025**  
Pakiet: **Standard**

| Marka | Renault |
| Model | Espace |

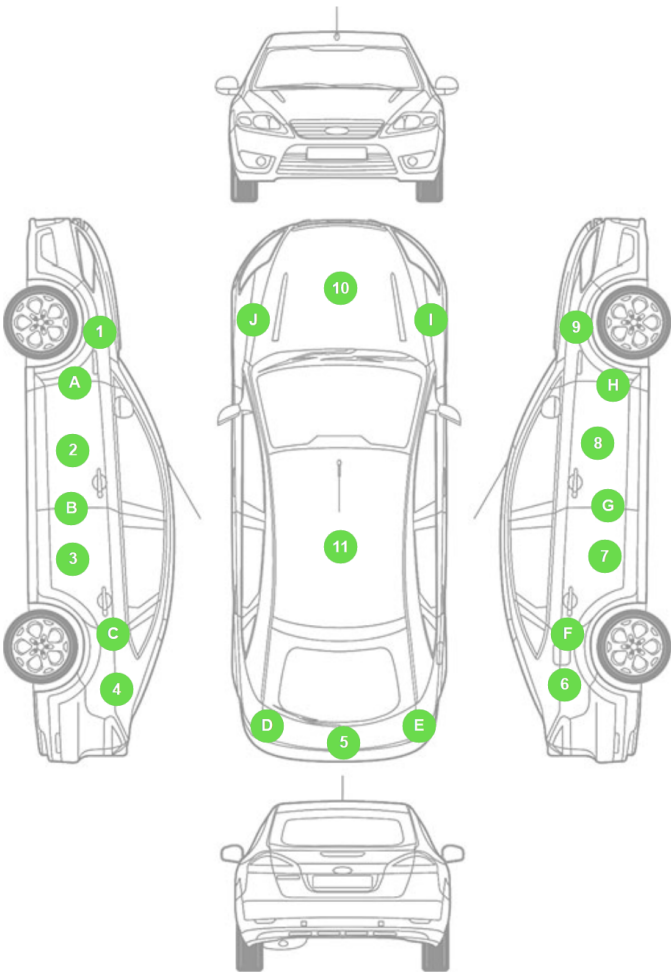
| Punkt | Zakres [µm] |
|---|---|
| 1 | Nie dotyczy |
| 2 | 80-180 |
| 3 | 80-180 |
| 4 | 80-180 |
| 5 | Nie dotyczy |
| 6 | 80-180 |
| 7 | 0-80 |
| 8 | 80-180 |
| 9 | Nie dotyczy |
| 10 | 80-180 |
| 11 | 80-180 |

| Punkt | Stan |
|---|---|
| A | Ok |
| B | Ok |
| C | Ok |
| D | Ok |
| E | Ok |
| F | Ok |
| G | Ok |
| H | Ok |
| I | Ok |
| J | Ok |

Badanie lakieru zostało wykonane za pomocą urządzenia diagnostycznego Forch TB72. Przed pomiarem urządzenie diagnostyczne zostało skalibrowane. Pomiar grubości powłoki lakierniczej nie wykazał zawyżonych wartości. Pomiar grubości powłoki lakierniczej na słupkach A, B i C nie wykazał nieprawidłowości. Pomiar szczelin pojazdu nie wykazał nieprawidłowości. Sporządzono zdjęcia dokumentujące stan karoserii w dniu oględzin. Auto posiada mankament widoczne na zdjęciach jakies otarcia, wgniecenia.
