**RAPORT AUTOTESTO.PL**

Raport: **(304921071/2025)**  
Raport wykonał: **(kod eksperta)1393**  
Data sporządzenia raportu: **05.02.2025**  
Pakiet: **Standard**

| Marka | Audi |
| Model | A3 |

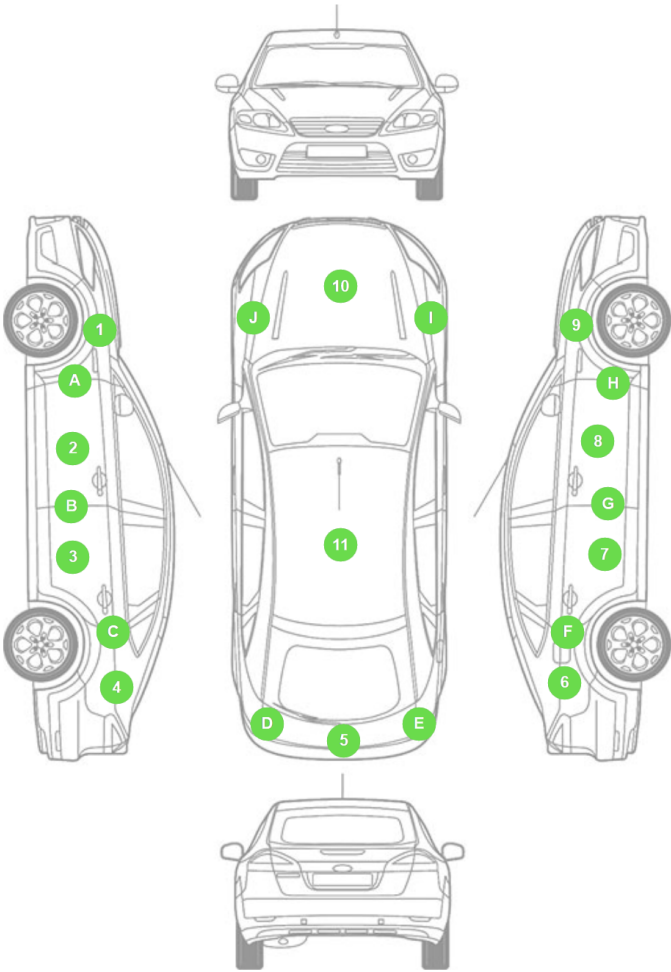
Wartość zmierzona

| Punkt | Zakres [µm] |

## Pomiary szczelin

- Drzwi przód i tył z lewej strony delikatnie malowane;
  - Pomiar referencyjny wykonany na dachu pojazdu;
  - Pomiar grubości powłoki lakierniczej na słupkach A, B i C nie wykazał odstępstwa od normy;
- Na całość sporządzono zdjęcia dokumentujące. Pomiar szczelin pomiędzy elementami nadwozia nie wykazał odstępstw od normy.
