RAPORT AUTOTESTO.PL

Raport: **(800219303/2025)**
Raport wykonał: **(kod eksperta)1699**
Data sporządzenia raportu: **13.10.2025**
Pakiet: **Standard**

Marka	Mercedes-Benz
Nadwozie	Bus
Przebieg	125762
Model	Sprinter
Pojemność	2143cm3
Rodzaj paliwa	Diesel
Rocznik	2020
Moc	143KM / 105kW
Skrzynia biegów	Manualna

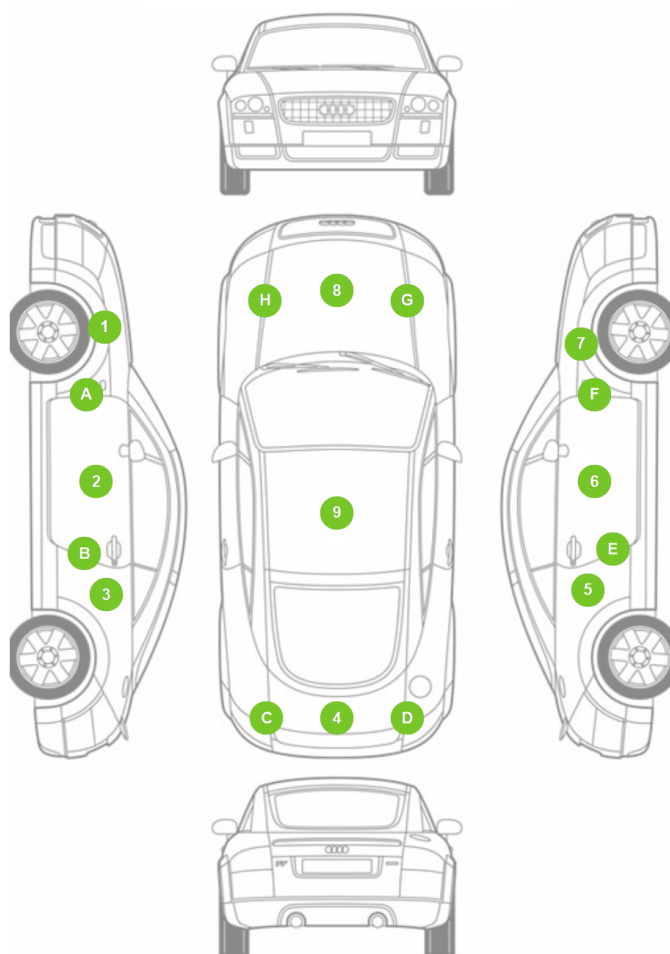
Punkt	Zakres [µm]
1	0-80
2	0-80
3	0-80
4	0-80
5	pow. 750
6	pow. 750
7	0-80
8	0-80
9	0-80

Badanie lakieru zostało wykonane za pomocą urządzenia diagnostycznego GI-Pro. Przed pomiarem urządzenie diagnostyczne zostało skalibrowane. Pomiar grubości powłoki lakierowej wykazał, że pojazd niestety przeszedł naprawy blacharsko- lakiernicze. Malowane były prawy tylny błotnik i drzwi tylne prawe. Grubość powłoki lakierowej i szpachli na tych elementach waha się w granicach 70-1200 mikrometrów, na pozostałych elementach grubość lakieru wynosi 60-80 mikronów. Na pojeździe widoczne są mankamenty w postaci drobnych zarysowań i wgnieceń powstałych w wyniku użytkowania pojazdu. Pomiar grubości powłoki lakierniczej na słupkach A, B i C nie wykazał nieprawidłowości. Pomiar szczelin pojazdu nie wykazał nieprawidłowości. Sporządzono zdjęcia dokumentujące stan karoserii w dniu oględzin.
