Audi Q3

WAUZZZ8U8JR029118 • 58 700 zł

Raport z inspekcji

ID raportu: **349200199/2026**
Kod rzeczoznawcy: **1699**
Sporządzono: **29.05.2026**
Pakiet: **Standard**

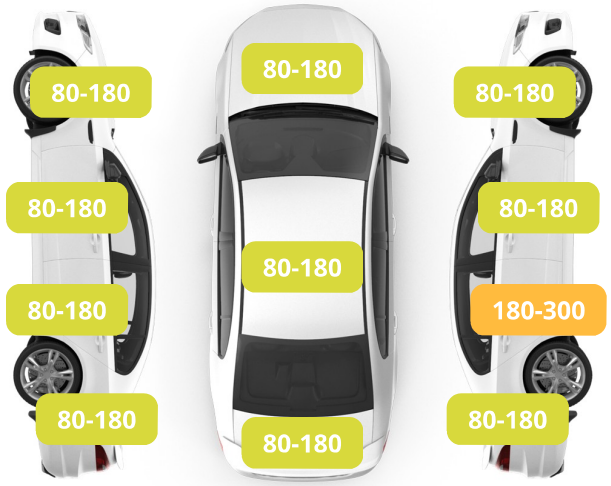
Pomiary lakieru

Badanie lakieru zostało wykonane za pomocą urządzenia diagnostycznego Gl-Pro. Przed pomiarem urządzenie diagnostyczne zostało skalibrowane. Pomiar grubości powłoki lakierowej wykazał, że pojazd niestety przeszedł naprawy blacharsko- lakiernicze. Malowane były tylne prawe drzwi, grubość powłoki lakierowej waha się w granicach 100-230 mikrometrów, na pozostałych elementach grubość lakieru wynosi 90-140 mikronów. Na pojeździe widoczne są mankamenty w postaci drobnych zarysowań powstałych w wyniku użytkowania pojazdu. Pomiar grubości powłoki lakierniczej na słupkach A, B i C nie wykazał nieprawidłowości. Pomiar szczelin pojazdu nie wykazał nieprawidłowości. Sporządzono zdjęcia dokumentujące stan karoserii w dniu oględzin.
