# RAPORT KONTROLI TECHNICZNEJ

| KOD RAPORTU | **53592** |

| Marka | **Opel** | Model | **Insignia** |
| Numer Rejestracyjny | **wn1316t** | Przyciemniane szyby | **nie** |

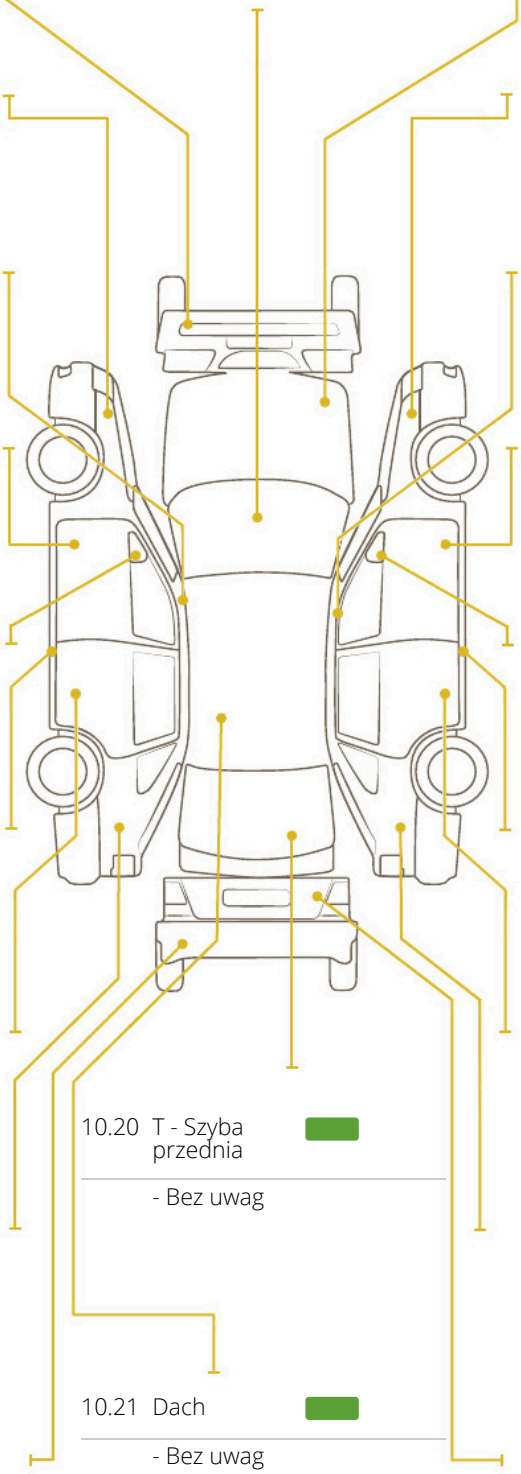
10.2 Maska samochodu
- Lakierowane wtórnie

10.3 PrL - Błotnik
- Lakierowane wtórnie

10.4 PrP - Błotnik
- Lakierowane wtórnie

10.5 L - Słupek szyby przedniej
- Lakierowane wtórnie

10.6 P - Słupek szyby przedniej
- Lakierowane wtórnie

10.7 PrL - Drzwi
- Lakierowane wtórnie

10.8 PrP - Drzwi
- Lakierowane wtórnie

10.13 TL - Drzwi
- Lakierowane wtórnie

10.14 TP - Drzwi
- Lakierowane wtórnie

10.15 TL - Błotnik
- Lakierowane wtórnie

10.16 TP - Błotnik
- Lakierowane wtórnie

10.18 Klapa tylna bagażnika
- Rysy

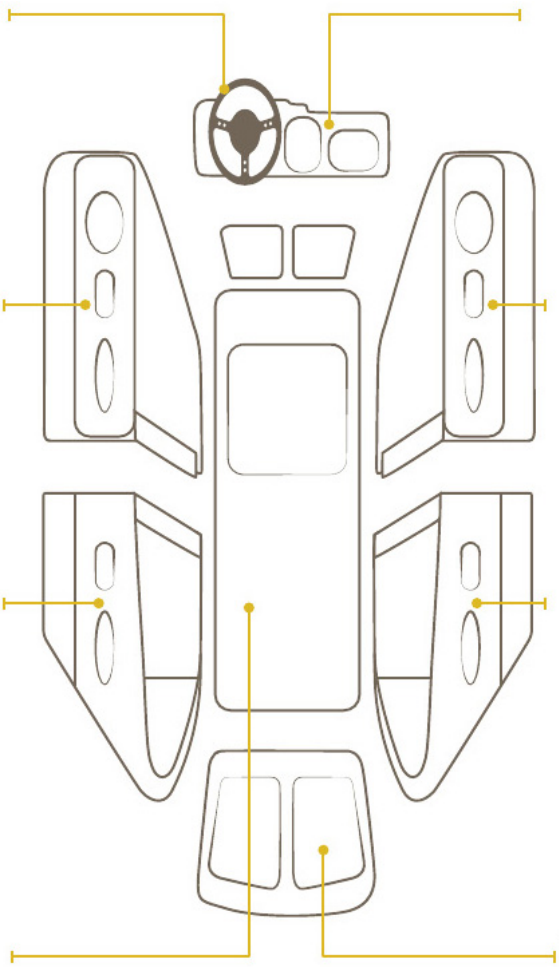
11.2 Konsola przednia
- Bez uwag

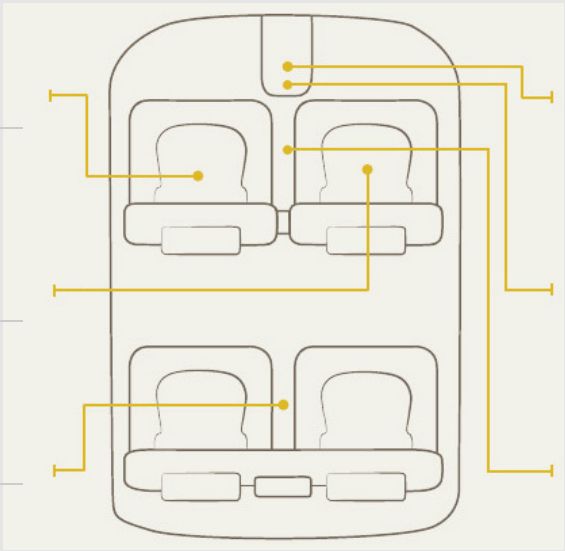
12.1 Fotel kierowcy
- Bez uwag
