RAPORT AUTOTESTO.PL

Raport: **(165378275/2025)**
Raport wykonał: **(kod eksperta)1699**
Data sporządzenia raportu: **14.08.2025**
Pakiet: **Standard**

Marka	Opel
Nadwozie	SUV
Przebieg	83125

Model	Grandland X
Pojemność	1199cm3
Rodzaj paliwa	Benzyna

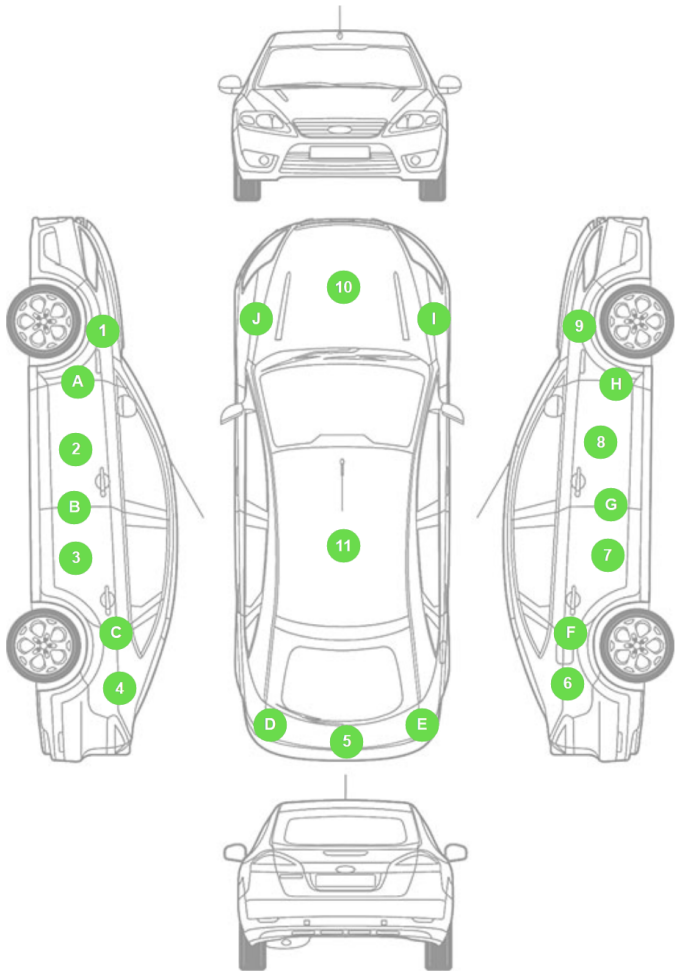
Pomiary lakieru

Punkt	Zakres [µm]
1	0-80
2	0-80
3	0-80
4	0-80
5	Nie dotyczy
6	0-80
7	0-80
8	0-80
9	0-80
10	0-80
11	0-80

Badanie lakieru zostało wykonane za pomocą urządzenia diagnostycznego GI-Pro. Przed pomiarem urządzenie diagnostyczne zostało skalibrowane. Pomiar lakieru nie wykazał zawyżonych wartości. Grubość powłoki lakierowej waha się w granicach 40-70 mikrometrów. Na pojeździe widoczne są mankamenty w postaci drobnych zarysowań i wgnieceń powstałych w wyniku użytkowania pojazdu. Pomiar grubości powłoki lakierniczej na słupkach A, B i C nie wykazał nieprawidłowości. Pomiar szczelin pojazdu nie wykazał nieprawidłowości. Sporządzono zdjęcia dokumentujące stan karoserii w dniu oględzin.
